RAPORT PRELIMINAR

Aeronava	Airbus A330-343E
Data și ora	17.04.2024 / 19:31 UTC (22:31 LT)
Tipul zborului	Comercial
Persoane la bord	268
Victime	Nu
Avarii produse	- Aeronava a suferit avarii la trenul de aterizare - 10 balize sparte, 1 panou de marcare distrus și exfolierea benzii de siguranță a pistei 26L
Locul evenimentului	Pe aeroportul Henri Coandă, București Coordonate: Latitudine: 44°34'16N Longitudine: 026°05'06E

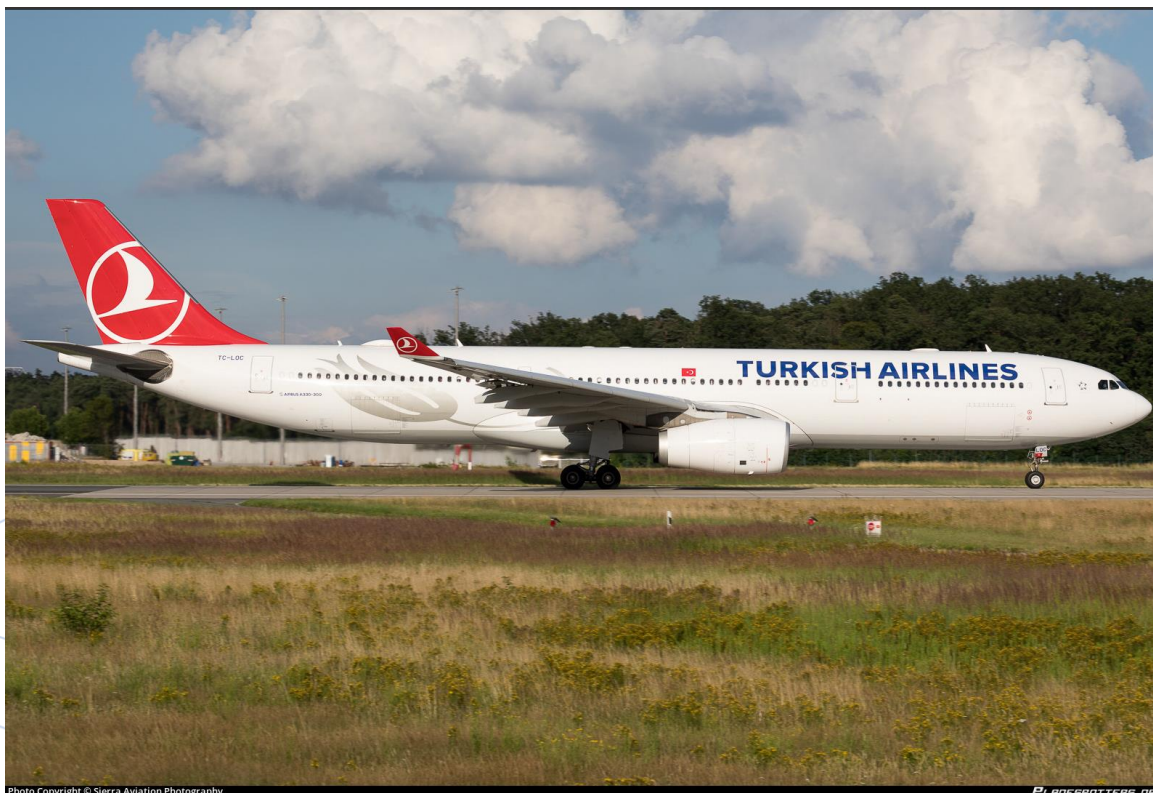
Figura 1 - Aeronava TC-LOC

Aeronava TC-LOC a aterizat la ora 20:27 UTC pe aeroportul Istanbul, fiind oprită, după rulaj, pe una din căile de rulare în urma raportării de către echipaj a unei probleme tehnice la trenul de aterizare față.

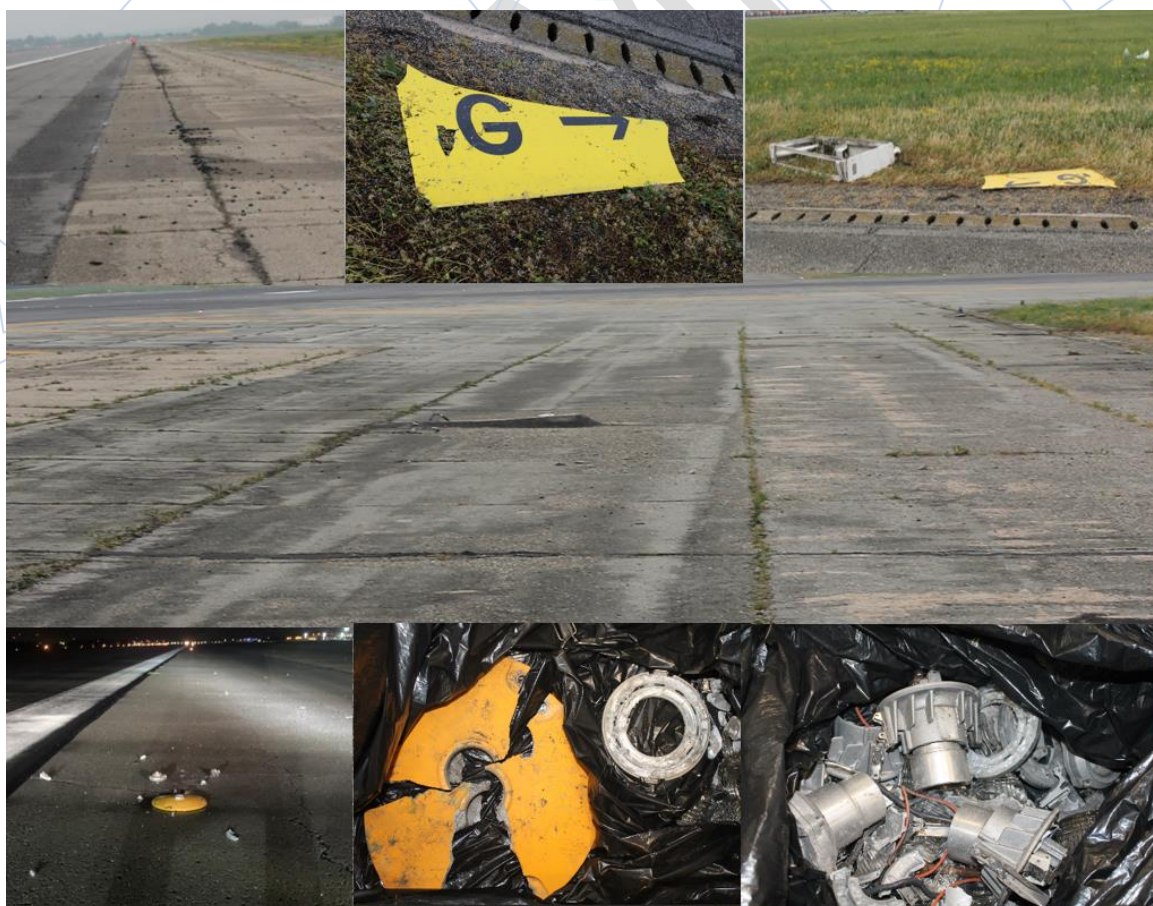
Figura 2 – Detalii ale stării suprafeței de mișcare

Ulterior decolării aeronavei înmatriculată TC-LOC, pe timpul controlului stării pistei de decolare/aterizare, personalul care administrează suprafața de mișcare a constatat distrugerea unui număr de 10 balize marginale pe partea de Nord a pistei 26L precum și a unui panou de informare care indică ieșirea de pe calea de rulare G. De asemenea, a fost constatată și exfolierea unei porțiuni din acostamentul pistei, pe partea de Nord, pe lungimea zonei în care balizele au fost sparte.

Administratorul AIHCB a procedat la înlocuirea imediată a balizelor sparte, fără a interfera cu traficul aerian, astfel încât deteriorarea suprafeței de mișcare să fie eliminată fără a fi nevoie de emiterea unui mesaj NOTAM pentru suspendarea operațiunilor aeriene de pe pista 26L.

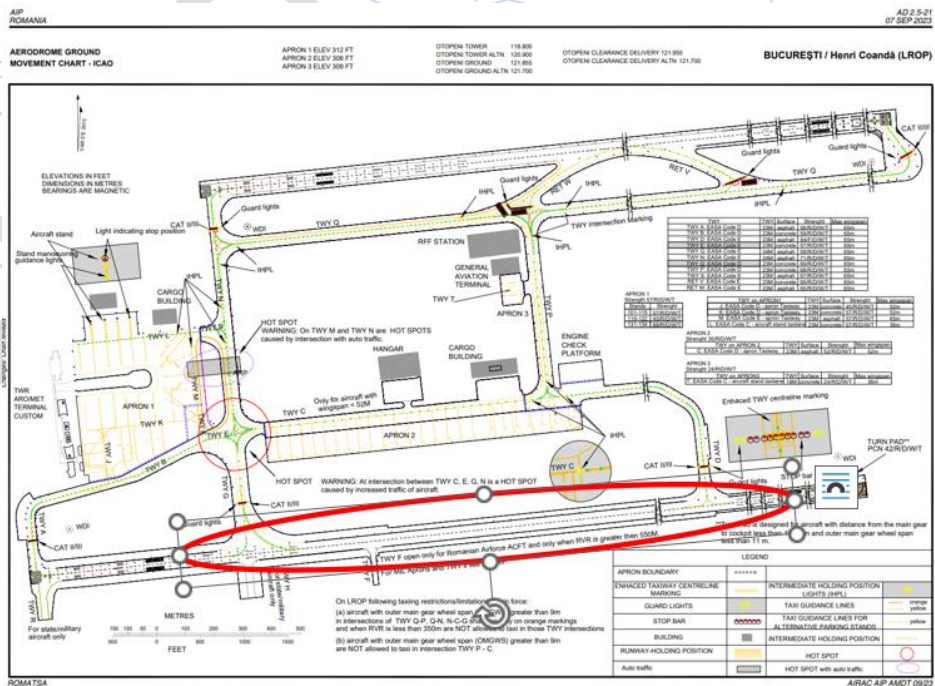
Figura 4 – Harta cu mișcarea la sol pe Aeroportul București / Henri Coandă (LROP)

Aeronava TC-LOC a rulat pe calea de acces D (TWY D) pentru alinierea pe pista 26L în vederea decolării. Ulterior decolării aeronavei a fost constatată distrugerea mai multor balize situate la marginea din dreapta, a panoului de semnalizare a ieșirii către calea de acces G (TWY G) precum și exfolierea benzii de siguranță de la limita dreapta a pistei 26L.

Zona încercuită cu roșu reprezintă porțiunea pistei pe care a avut loc incidentul grav din 17.04.2024.
