RAPORT PRELIMINAR

Aeronava	Airbus A330-343E
Data și ora	17.04.2024 / 19:31 UTC (22:31 LT)
Tipul zborului	Comercial
Persoane la bord	268
Victime	Nu
Avarii produse	- Aeronava a suferit avarii la trenul de aterizare - 10 balize sparte, 1 panou de marcare distrus și exfolierea benzii de siguranță a pistei 26L
Locul evenimentului	Pe aeroportul Henri Coandă, București Coordonate: Latitudine: 44°34'16N Longitudine: 026°05'06E

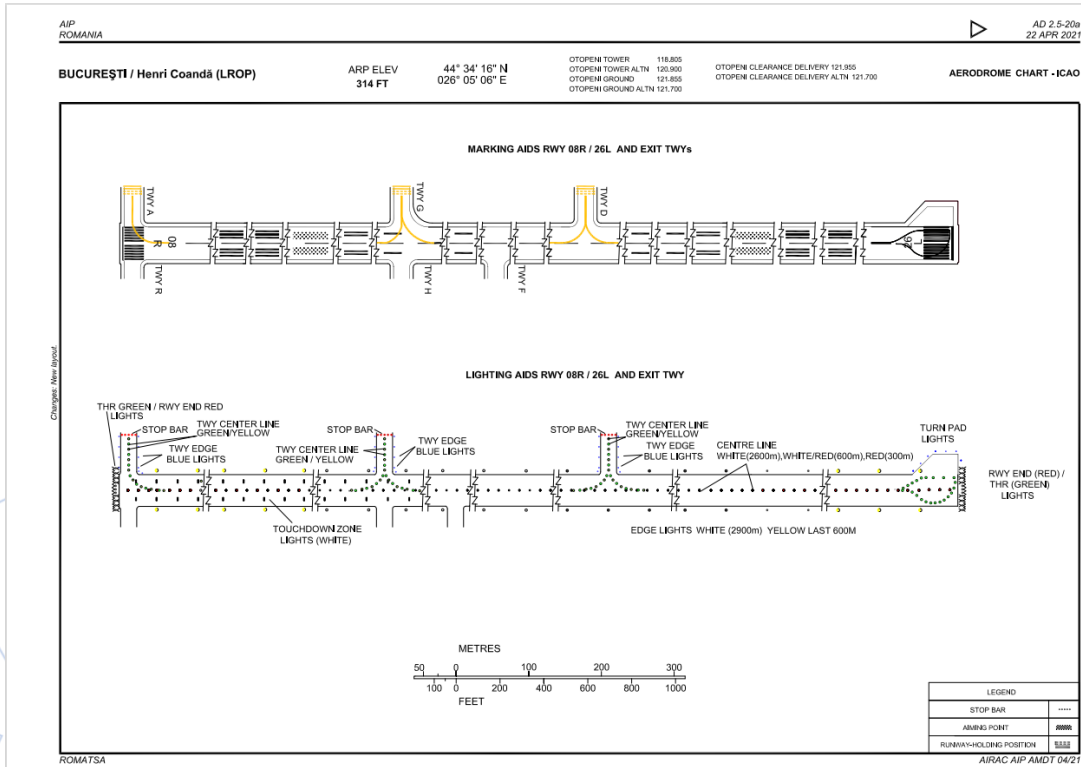
Figura 3 - Harta aeroportului Otopeni

Aeronava TC-LOC a rulat pe calea de acces D (TWY D) pentru alinierea pe pista 26L în vederea decolării. Ulterior decolării aeronavei a fost constatată distrugerea mai multor balize situate la marginea din dreapta, a panoului de semnalizare a ieșirii către calea de acces G (TWY G) precum și exfolierea benzii de siguranță de la limita dreapta a pistei 26L.
